## **TRIBUNALE DI MASSA CARRARA**

Fallimento: **GERINI MARMİ SRL**

**R.F. 14/2019**

# **RELAZIONE C.T.U. DI BENI MOBILI**

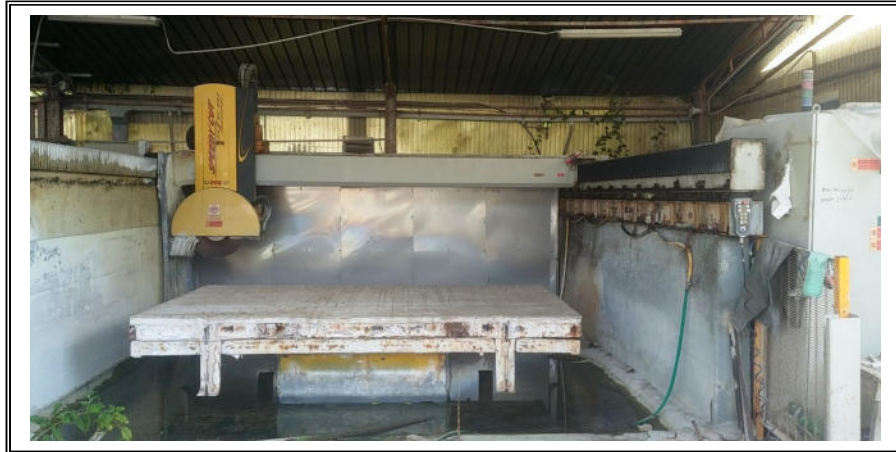
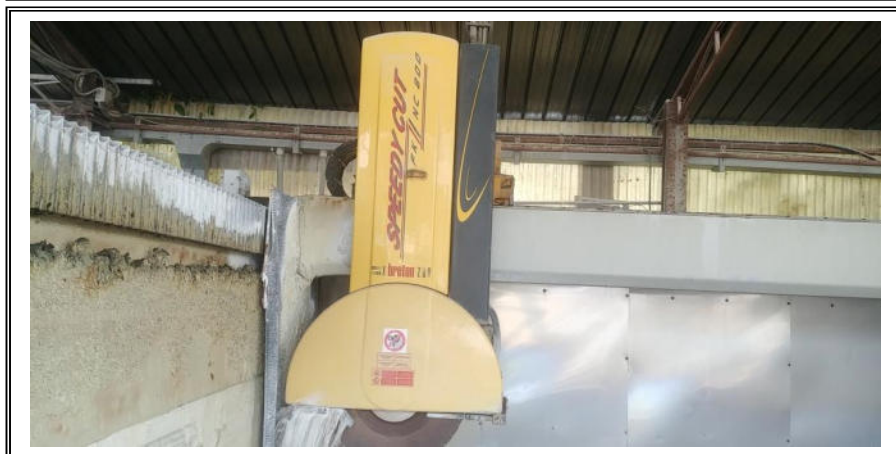
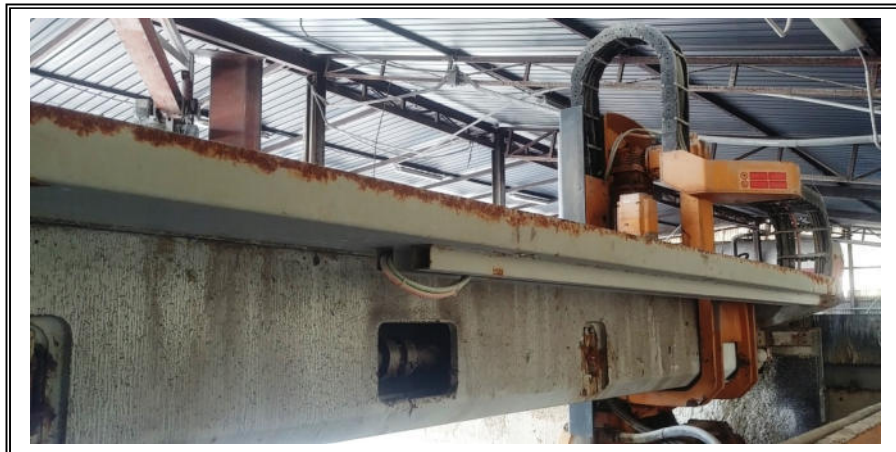
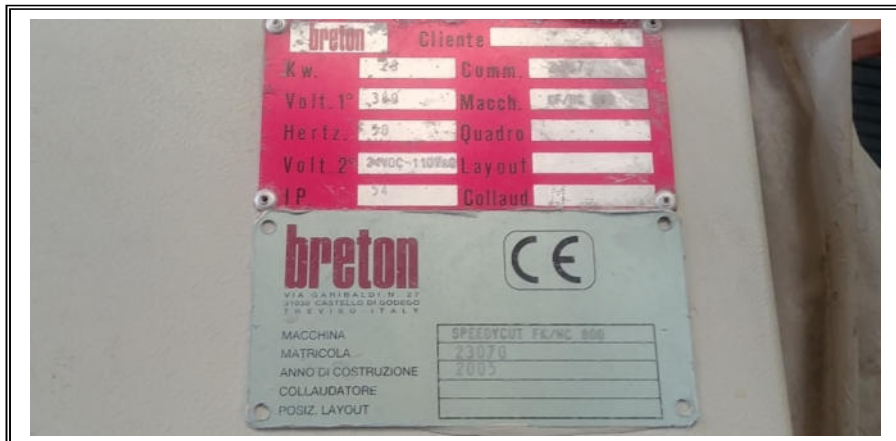
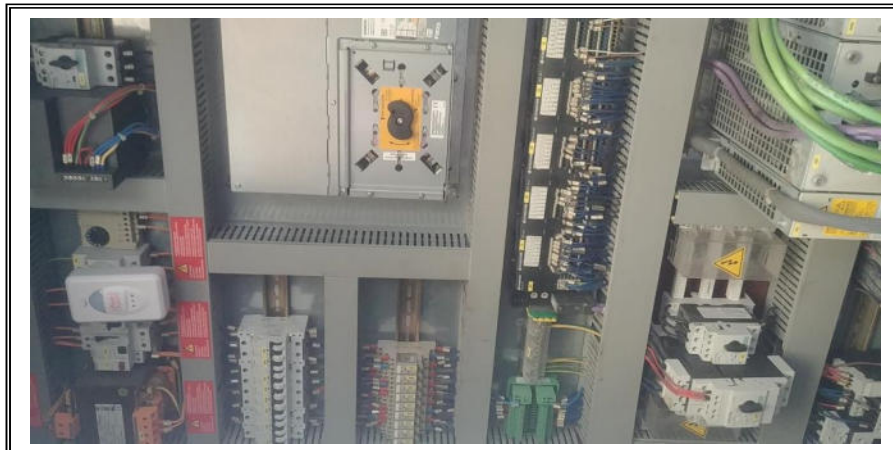
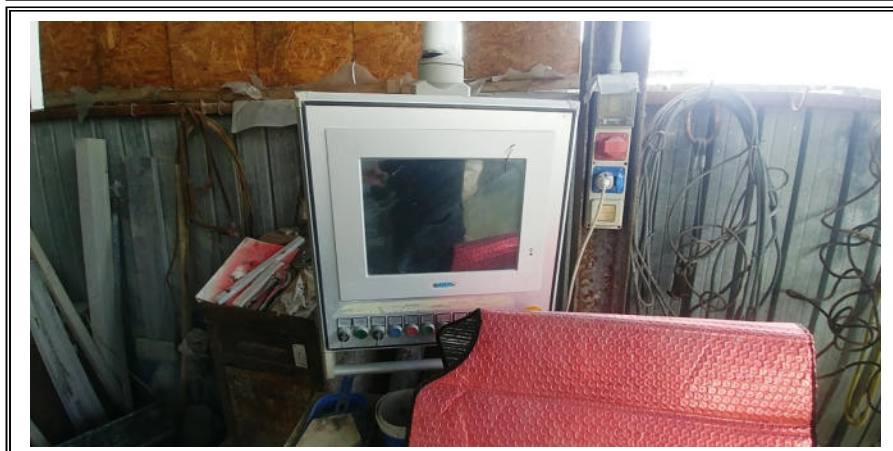
N. ELENCO	DESCRIZIONE	ALL. FOTO	N. FOTO	STATO MANUTEN- ZIONE	ANNO COSTR.	QUANTITA'	PREZZO UNITARIO DI MERC.	VALORE DI MERCATO	COEFF. RIDUZ.	VALORE IMMEDIATO REALIZZO	
1	<p><b>Sega circolare a ponte</b></p> <p>Marca BRETON</p> <p>Modello: SPEEDYCUT FK/NC 800</p> <p>Matricola 23070</p> <p>Anno costruzione 2005</p> <p>Completa il macchinario un banco di lavoro.</p> <p>Le sue particolarità costruttive principali sono:                      Trave e carro portamandrino in ghisa per assicurare rigidezza e smorzamento delle vibrazioni.                      Controllo numerico digitale.                      Movimento della trave mediante elementi volventi per conseguire alte velocità di spostamento.                      Movimento del carro portamandrino mediante guide prismatiche in bagno di olio.                      Movimento verticale del mandrino su guide prismatiche con lardoni in bronzo per consentire la regolazione dal gioco.                      Azionamenti della trave e del carro portamandrino a mezzo di pignone/cremagliera di precisione.                      Elevata velocità e precisione degli spostamenti lungo gli assi X, Y, Z grazie all'impegno di motori brushless digitali con encoder assoluto.                      Protezione e lubrificazione delle guide.                      Inclinazione del mandrino in ogni posizione da 0° a 90° con possibilità di eseguire tagli ad incrementi anche con disco inclinato.                      Motore mandrino con potenza 22 kW e struttura meccanica dimensionata per consentire il taglio di grossi spessori in passata unica.                      La macchina viene gestita e programmata dal monitor touch-screen a colori installato nella console pensile, manovrabile ed orientabile.                      Il comando e controllo della macchina è demandato al Personal Computer del CNC con sistema operativo Windows.                      I software di gestione e di lavorazione sfruttano le potenzialità dell'ambiente Windows, e si contraddistinguono per la facilità d'uso e di interfaccia utente                      Il monitor touch-screen a colori agevola e velocizza la programmazione della macchina                      Tutti i componenti elettronici ed elettrici sono prodotti da primarie aziende mondiali per assicurare in caso di guasto una facile reperibilità dei pezzi di ricambio ed assistenza praticamente ovunque nel mondo.                      Caratteristiche tecniche:                      Lunghezza utile di taglio 3.500 mm                      Spessore massimo lavorabile 240 mm                      Dimensioni del banco 3.500x1.900 mm                      Corsa asse X 3.700 mm                      Corsa asse Y 3.900 mm.                      Corsa asse Z 400 mm.                      Diametro dei dischi applicabili 500+800 mm.                      Potenza motore 22 kW.                      Numero giri max mandrino 1.450 rpm.                      Velocità avanzamento asse "X" 0+20 m/min.                      Velocità avanzamento asse "Y" 0+25 m/min.                      Velocità avanzamento asse "Z" 0+4 m/min.                      Dimensioni d'ingombro: lungh/largh/alt. 6.900x6.090x3.330.                      Livello medio di pressione sonora equivalente 84 dB(A).                      Massa (incluso banco) 5.000 Kg.                      Disco da 800 mm.</p>	2.a	1	Discreto	2005

2	Non verificato							
			3	in funzionamento							
			4	della macchina.							
		2.b	5	Macchina da							
			6	da revisionare							
						N	1	€ 12.000	€ 12.000,00	0,80	€ 9.600,00
35	<p><b>Lucidatrice orbitale</b></p> <p>Marca: BARSANTI &amp; C DI FOSCO BARSANTI</p> <p>Modello: LCO 90/312</p> <p>Matricola 96119-01</p> <p>Anno costruzione 1997</p> <p>Doata di</p> <p>n. 3 mandrini spianatori diamantati</p> <p>n°12 mandrini leviganti e lucidanti</p> <p>La macchina, possiede targhetta identificativa CE (riferimento foto 2952), punzonata sulla stessa, è in non buone condizioni con alcune teste e motori mancanti, è necessaria una completa revisione anche di alcune parti metalliche della carrozzeria oltre che il suo restauro.</p>	2.b	7	Pessimo	1997						
			8	Da rottamare

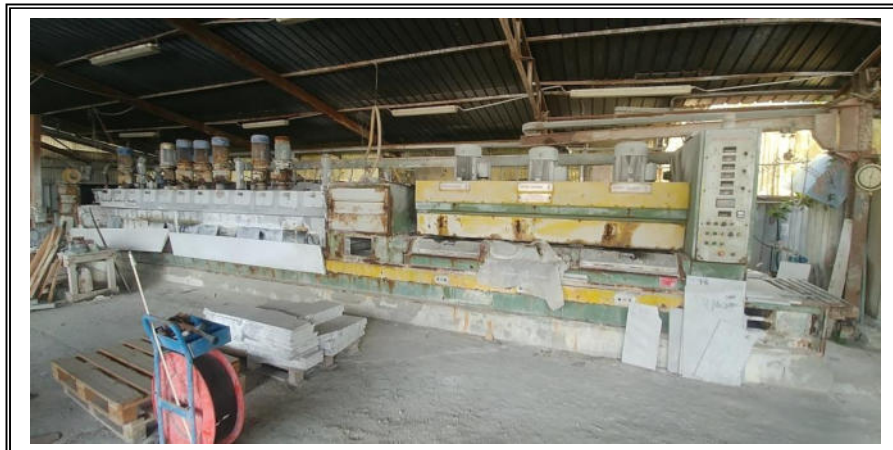
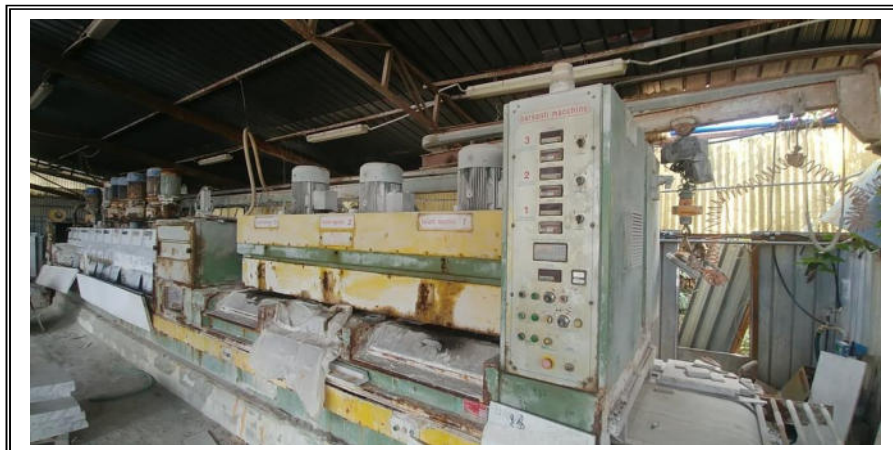
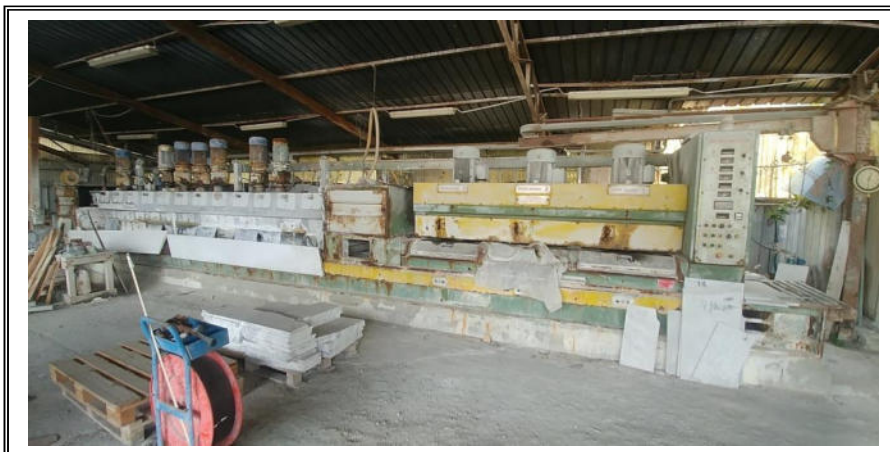
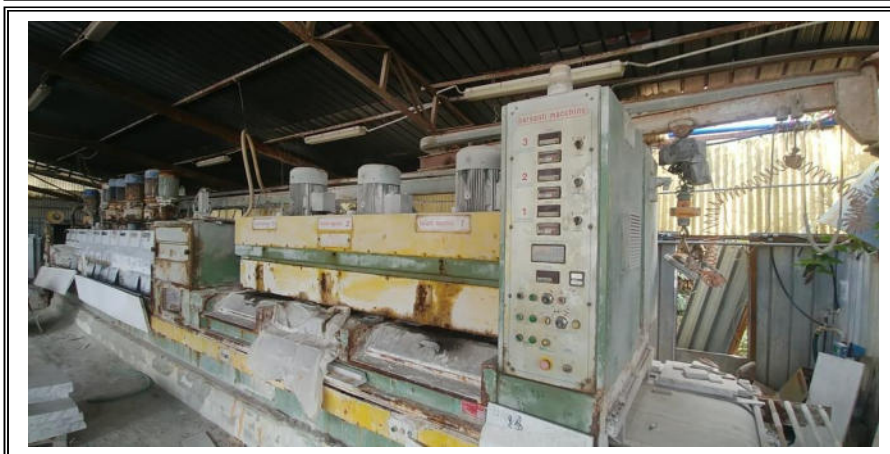
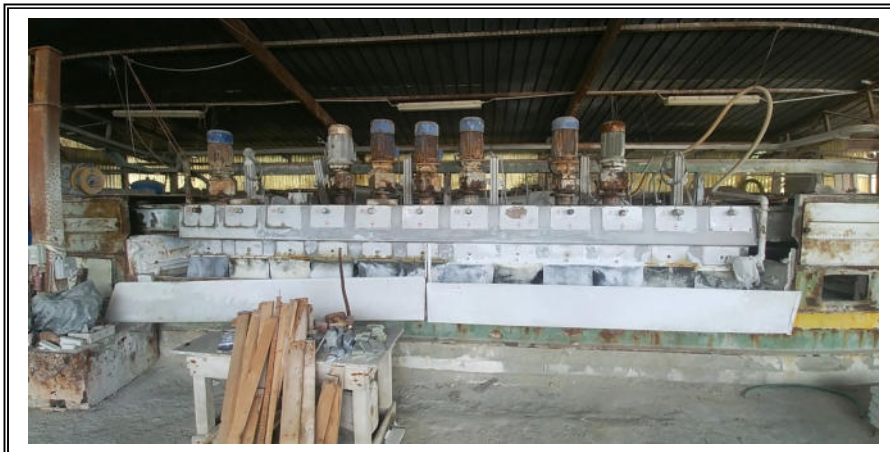
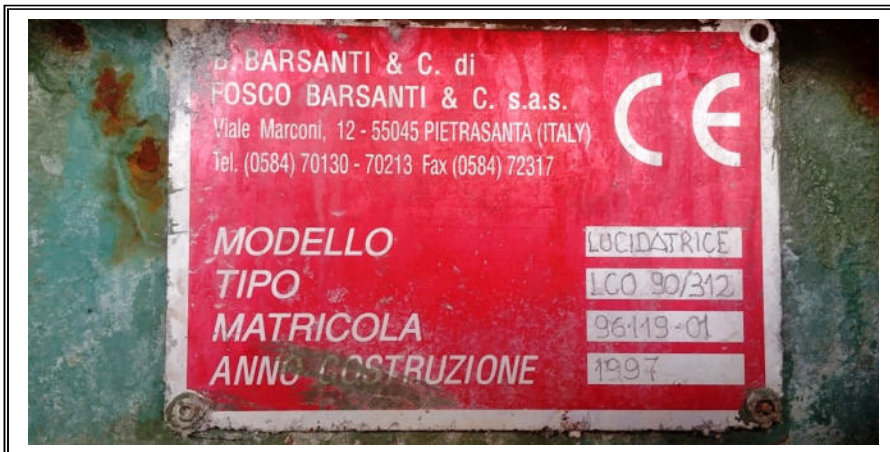
2.c	9	La macchina è							
			10	evidentemente							
			11	ferma da							
			12	parecchi anni.							
				Presenta un evidente stato di deperineto della compentistica con prezeza di ruggine nella struttura e parti mancanti							
						N	1	€ 2.000	€ 2.000,00	0,80	€ 1.600,00

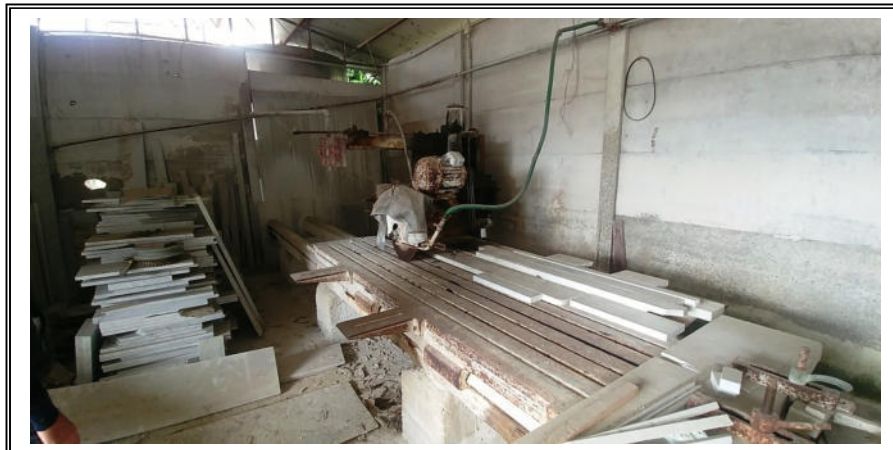
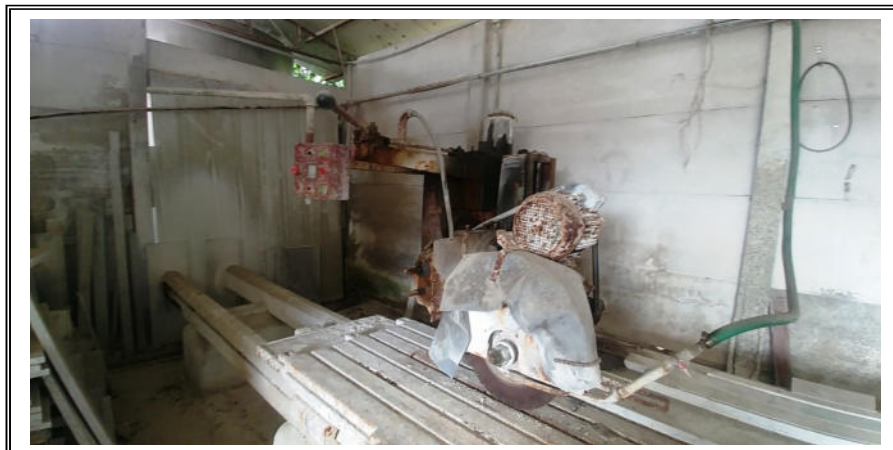
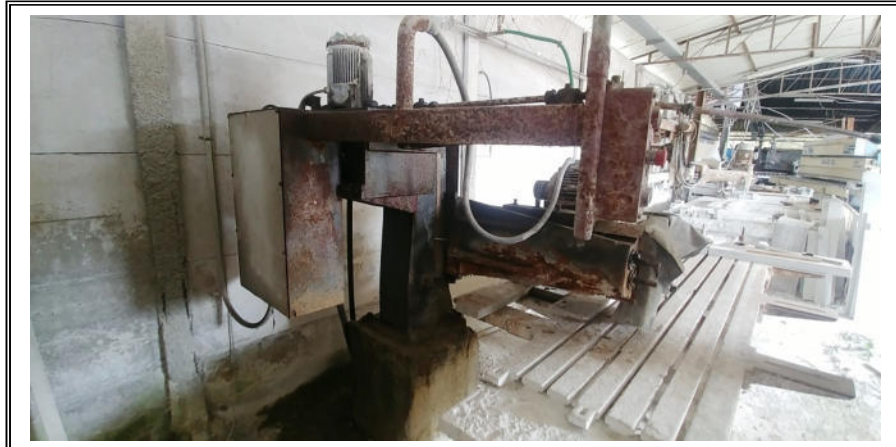
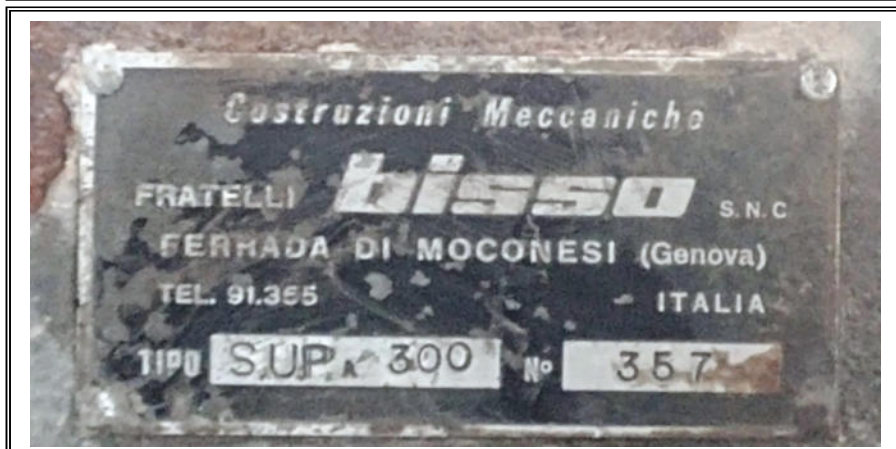
N. ELENCO	DESCRIZIONE	ALL. FOTO	N. FOTO	STATO ZIONE	MANUTEN-	ANNO COSTR	QUANTITA'	PREZZO UNITARIO DI MERC.	VALORE DI MERCATO	COEFF. RIDUZ.	VALORE IMMEDIETO REALIZZO
2	<p><b>Mannettone a muro</b></p> <p>Marca: Menotti e Gaspare</p> <p>Matricola: 1197</p> <p>Comprensivo di banco di lavoro</p> <p>Il macchinario è obsoleto versa in pessime condizioni non è dotato di targhetta identificativa "CE" in quanto dal numero di matricola e della targhetta identificativa è stato prodotto antecedente alla normativa macchine e "CE".</p> <p>Il complesso, non a norma, non può essere venduto come macchinario per l'utilizzo nella comunità europea, per cui viene stimato il suo valore solo per la rottamazione, considerato lo smontaggio e l'eventuale taglio</p>	2.d	13	Pessimo							
			14	Da rottamare							
							N 1	€ 250	€ 250,00	20% 0,80	€ 200,00
3	<p><b>Fresa a bandiera</b></p> <p>Marca BISSO SNC</p> <p>Tipo SUP 300</p> <p>Matricola n. 357</p> <p>Comprensiva di banco</p> <p>Lo stato di deperimento della macchina non suggeriscono un recupero della stessa.</p> <p>La parte strutturale è ricoperta da fenomeni rugginosi in stato avanzato, le parti elettriche sono compromesse.</p> <p>Il complesso, non a norma, non può essere venduto come macchinario per l'utilizzo nella comunità europea, per cui viene stimato il suo valore solo per la rottamazione, considerato lo smontaggio e l'eventuale taglio.</p>	2.d	15	Pessimo

16	Da rottamare							
		2.e	17								
			18								
							N 1	€ 300	€ 300,00	20% 0,80	€ 240,00
4	<p><b>Attestatrice monodisco pendolare per marmette</b></p> <p>Marca BARSANTI MACCHINE</p> <p>Tipo APM 601</p> <p>Matricola n. 2312101</p> <p>Anno 2004</p> <p>Comprensiva di rulliera</p> <p>La macchina è in evidente stato di fermo da parecchi anni.</p> <p>Il macchinario deve essere revisionato e necessita di interventi di sostituzione anche alla carrozzeria metallica della macchina.</p> <p>Presenza di estesi fenomeni rugginosi</p>	2.e	19	Scarso		2004					
			20

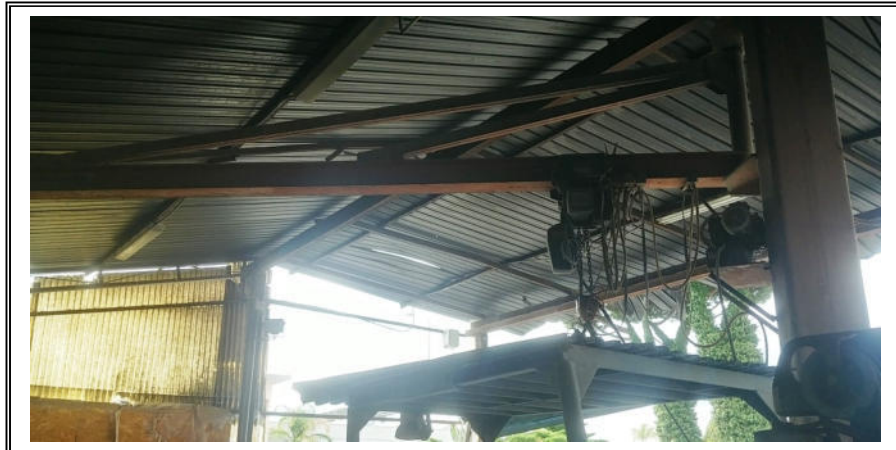
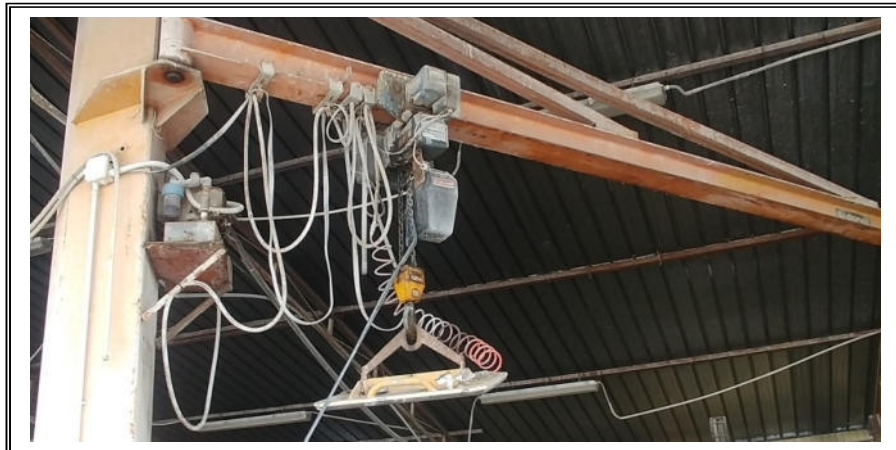
N. ELENCO	DESCRIZIONE	ALL. FOTO	N. FOTO	STATO MANUTEN- ZIONE	ANNO COSTR	QUANTITA'	PREZZO UNITARIO DI MERC.	VALORE DI MERCATO	COEFF. RIDUZ.	VALORE IMMEDIATO REALIZZO
5	<b>Gru a bandiera</b> Marca DEMAG Modello: Bandiera KBK Matricola: 54274902 Con pinza elettrica DAL FORNO Portata 125 kg Anno 20009 Macchinario da revisionare	2.f	22 23	Mediocre	2004	N 1	€ 300	€ 300,00	20% 0,80	€ 240,00
6	<b>Gru a bandiera</b> Marca DONATI Con pinza elettrica DAL FORNO Portata 125 kg La struttura presenta estesi fenomeni rugginosi Macchinario da revisionare	2.f	24	Scarso		N 1	€ 100	€ 100,00	20% 0,80	€ 80,00
7	<b>Gru a bandiera</b> Marca DEMAG Con pinza elettrica Portata 125 kg La struttura presenta estesi fenomeni rugginosi Macchinario da revisionare	2.g	25 26	Scarso	1982	N 1	€ 100	€ 100,00	20% 0,80	€ 80,00
8	<b>Gru a bandiera</b> Marca DONATI Con pinza elettrica Portata 200 kg La struttura presenta estesi fenomeni rugginosi Macchinario da revisionare	2.g	27 28	Scarso	1982	N 1	€ 150	€ 150,00	20% 0,80	€ 120,00
