TRIBUNALE DI FOGGIA - SEZIONE FALLIMENTARE

**Fallimento n. 6/2023 R.F. - [REDACTED]**  
**SAN PAOLO DI CIVITATE/TORREMAGGIORE (FG)**

**RELAZIONE DI CONSULENZA TECNICA**

**AUTOMEZZI E MACCHINARI SPECIFICI**

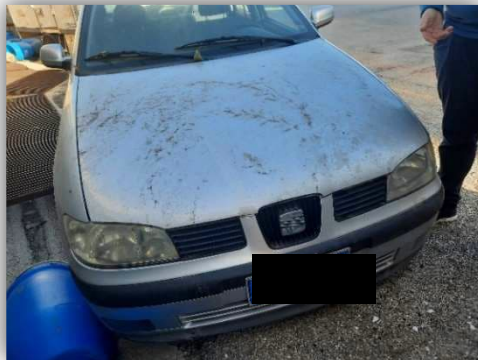
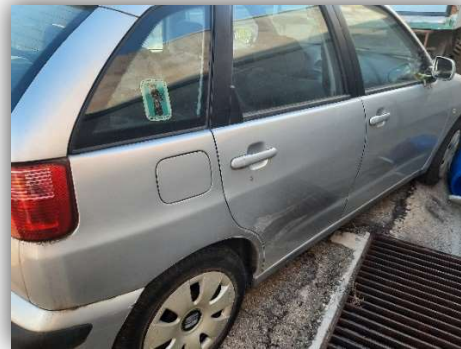
Il veicolo è risultato in uno scarso stato di uso e manutenzione, ma privo di danni rilevanti alla carrozzeria e alla tappezzeria interna. Non è stato possibile accendere il quadro elettrico stante la inefficienza della batteria. Si ritiene pertanto che il chilometraggio attuale possa assumersi uguale o di poco superiore, ai km 165.300 rilevati dal tecnico del Concordato Preventivo nel 2017. La riattivazione del mezzo comporta notevoli spese di verifiche dell'apparato meccanico/elettrico e manutenzione oltre alla

sostituzione di tutti gli pneumatici ormai invecchiati a causa del lungo periodo di inutilizzo.

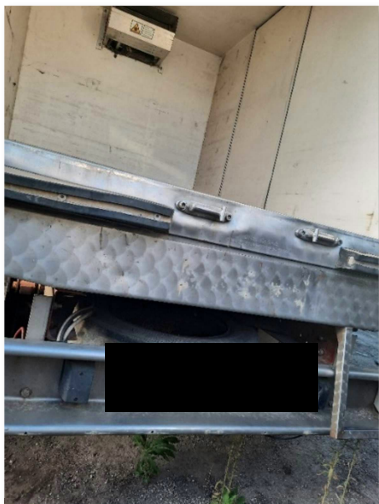
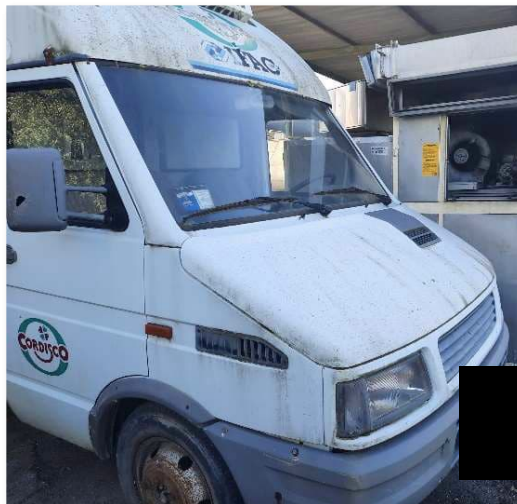
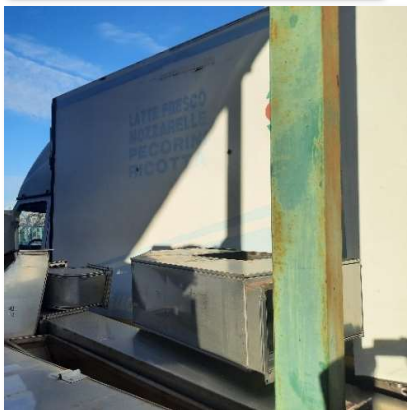
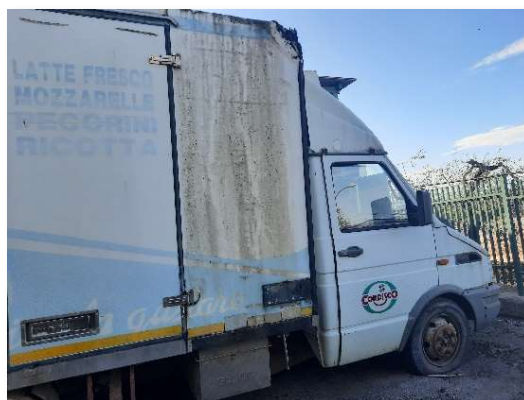
Furgone con cella frigo destinato al trasporto merci deteriorabili in regime di temperatura controllata.

emerge che al momento di quell'accesso (maggio 2017) i chilometri percorsi erano stati 411.054 (dato non significativo) riscontrati direttamente dal quadro strumenti. Il tecnico del Concordato, in quel momento, aveva riscontrato che il furgone era in mediocre stato di uso e manutenzione, ma purtuttavia ancora efficiente e sommariamente ripristinabile (in economia e con materiali di recupero) nelle componenti principali della cabina guida, e con modesta revisione meccanica complessiva. Il Certificato di revisione della cella era scaduto in data 19.04.2016.

In occasione dell'accesso fatto dallo scrivente il furgone, era in un palese stato di abbandono ed inefficienza con pneumatici ormai inutilizzabili, con meccanica e parti elettriche da revisionare completamente in caso di utilizzo.

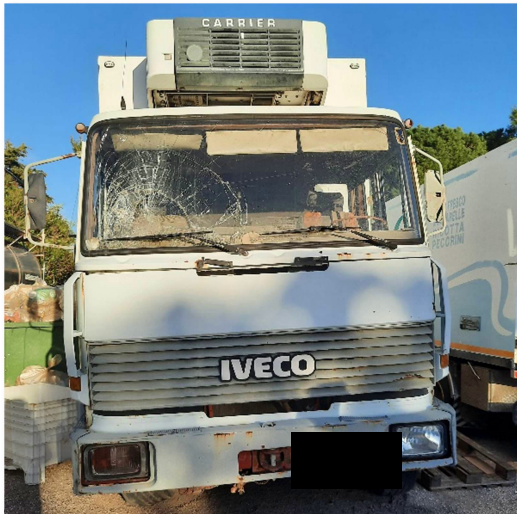
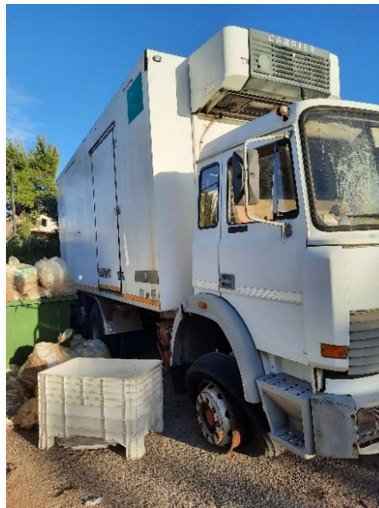
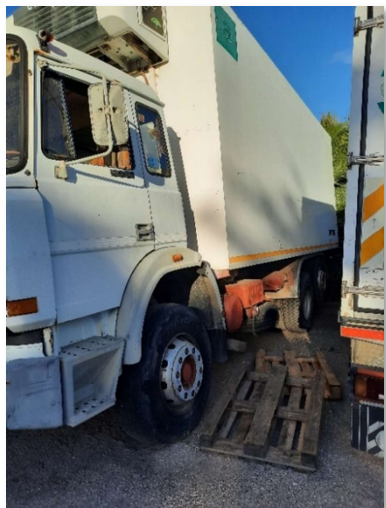
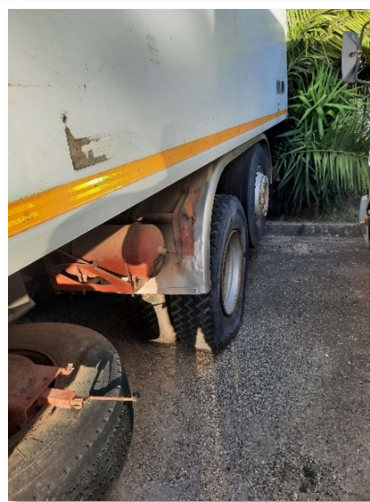
Autocarro, fornito di cella frigo per il trasporto di merci deteriorabili con temperatura regolata, immatricolato nel 1988. Dotato di cella isoterma Trans Car 700-60 omologata, con 063 TCD 0418 anno di costruzione 1989. (dati rilevati dalla relazione del Concordato preventivo)

carenze di vario genere.

Il suo riutilizzo, e la sua messa in strada, comporta una accurata revisione e riparazione di tutti i suoi organi meccanici ed elettrici. In particolare gli pneumatici andrebbero tutti sostituiti. Anche la cella frigo, in caso di suo utilizzo, deve essere verificata in tutti i suoi componenti visto che il Certificato di revisione è scaduto nel lontano marzo 2016.

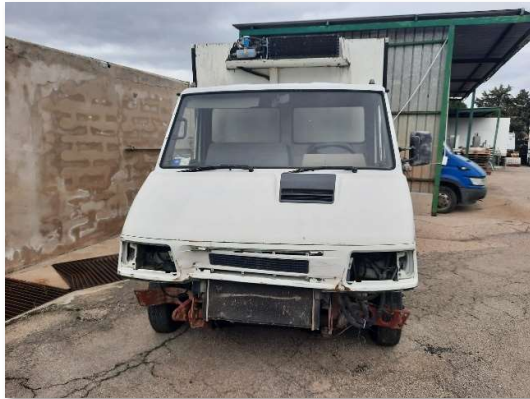
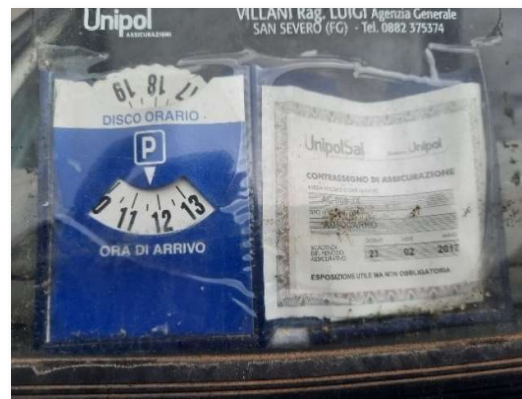
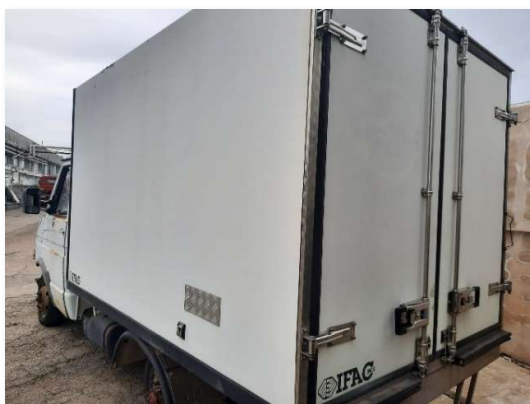
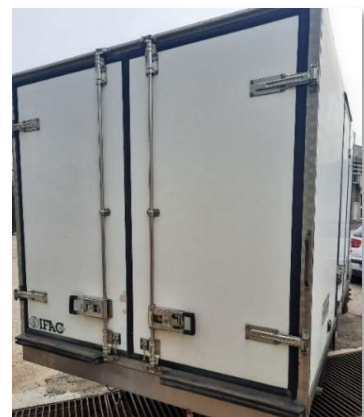
Furgone con cella frigo IFAC Inox modello IF300R matricola 0349503 destinato al trasporto merci deteriorabili in regime di temperatura controllata.

L'individuazione del veicolo è avvenuta solo tramite il tagliando assicurativo.

La carta di circolazione risulta essere stata smarrita come attesta la apposita denuncia fatta ai CC di San Paolo Civitate.

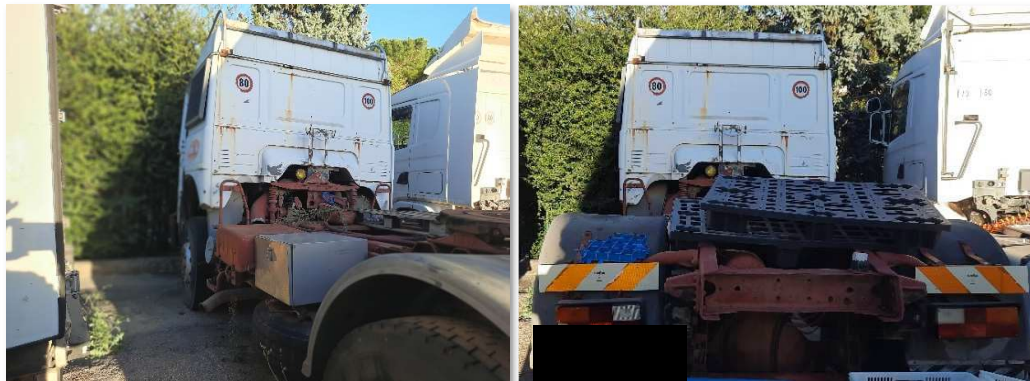
Il suo riutilizzo e messa in circolazione potrà essere fatto solo dopo una accurata revisione e riparazione di tutti i suoi organi meccanici ed elettrici oltre a quelli necessari per rendere agibile la cabina di guida.

Stante la sosta prolungata, gli pneumatici andrebbero tutti sostituiti.

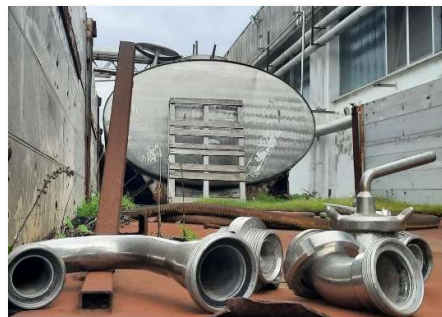
All'autocarro è associata una cisterna in acciaio inox, omologata per una

portata massima di 8.500 Litri che, al momento dell'accesso fatto dallo scrivente era sul Semirimorchio BARTOLETTI S 221 targato [REDACTED] di cui al successivo n. 47 di inventario.

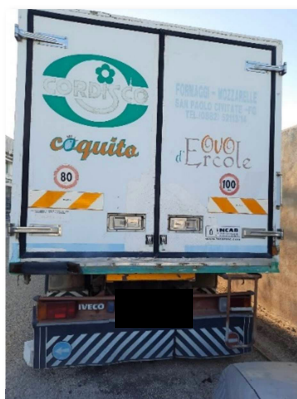
Stante la sosta prolungata, gli pneumatici andrebbero tutti sostituiti. Anche la cella frigo, in caso di suo utilizzo, deve essere verificata in tutti i suoi componenti per il rilascio del Certificato di revisione ormai scaduto.

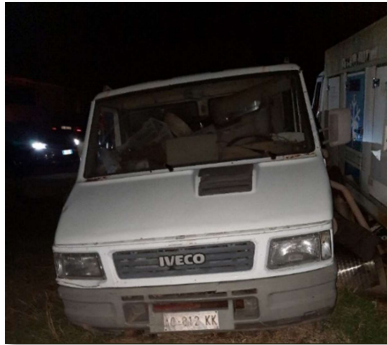
Quello che resta di questo mezzo è depositato presso l'officina meccanica "FERRI Antonio" in C.da "Pozzacchio" di San Paolo di Civitate" Resta solo la cabina (in pessimo stato di conservaione) mentre , la parte retrostante è in Parzialmente smontata ed ormai inutilizzabile. Si fa rilevare che già in occasione della visita del tecnico del Concordato Preventivo il furgone veniva visionato "in officina meccanica a seguito di intervento (in atto) di rifacimento del gruppo differenziale per ordinaria manutenzione meccanica, con modesti danni sulla carrozzeria ed all'impianto luci....." Ovviamente non c'è alcuna convenienza alla sua riparazione ed al suo riutilizzo su strada.

In considerazione dello stato del mezzo e vista la non convenienza alla riparazione/ricostruzione del mezzo, chi scrive ritiene che il più probabile valore di mercato dell'autocarro FIAT IVECO Daily 35-8 targato [REDACTED] alla attualità e nello stato e nel luogo in cui si trova, può essere assunto pari a **€ 100,00**. A questo bisogna detrarre solo il costo della rottamazione. Si assume pari a **100 €**. Per cui il valore del mezzo è pari a **0 €**

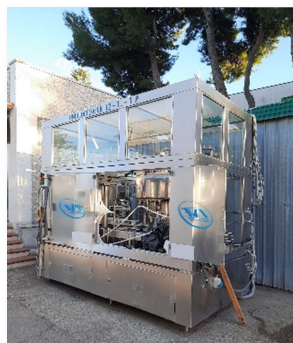
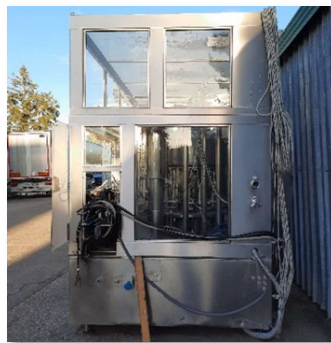
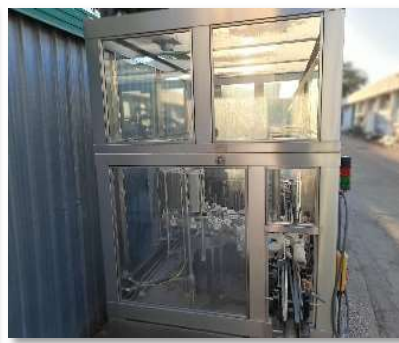
L'impianto, nella configurazione di cui sopra, è inutilizzato da almeno 7 anni e, al momento dell'accesso, tutti i componenti, essendo sconnessi tra loro, non sono stati verificati, sia nella consistenza che nel loro funzionamento.

In particolare la cabina sterile di confezionamento delle bottiglie era collocata sul piazzale, e risultava isolata dagli altri componenti l'impianto e quindi esposta alle intemperie climatiche.

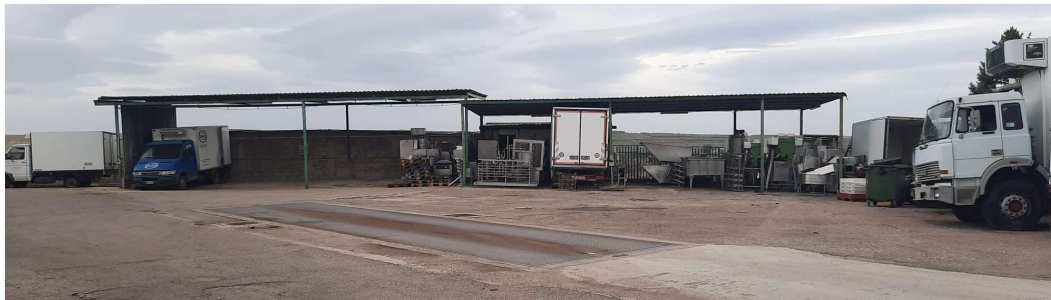
Al momento dell'accesso la macchina era isolata dagli altri componenti ed era accatastata al di sotto di una tettoia aperta su tutti i lati, posta in prossimità del muro di cinta del piazzale di cui sopra, e quindi esposta a tutte le intemperie climatiche.

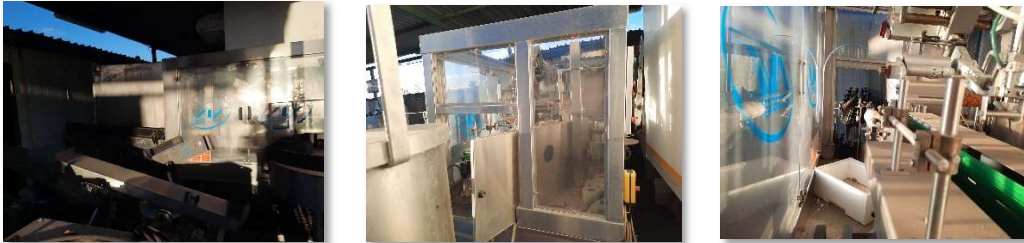
L'impianto, nella configurazione di cui sopra, è inutilizzato da almeno 7 anni

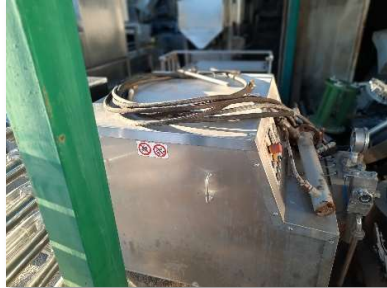
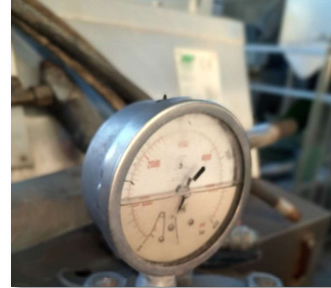
Anche questo apparecchio è depositato sotto la tettoia di cui sopra e quindi esposto alle intemperie. Le foto seguenti riportano solo il corpo principale dell'apparecchio che, in caso di riutilizzo deve esse revisionato e se necessario riparato e integrato.

Nel caso di specie l'apparecchio ha 14 anni, è isolato dagli altri componenti, dei quali non è stato possibile riscontrare la loro effettiva presenza in loco. Non è stato verificato e, nel caso di riattivazione e quindi di uso, necessita di eventuali riparazioni e integrazioni.

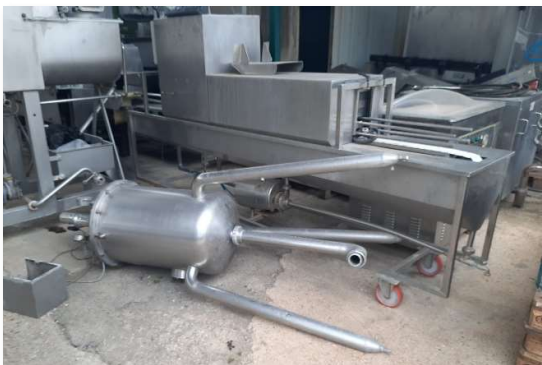
Il dispositivo è impiegato anche nelle linee di trattamento della panna e dei succhi di frutta, con rimozione della parte gassosa del prodotto che costituisce un "odore" per lo stesso, indispensabile al fine di ottenere un prodotto di qualità.

La separazione dei gas e dei vapori dal liquido avviene istantaneamente senza formazione di schiuma, mediante creazione del vuoto, con grado di spinta regolabile in funzione dei parametri produttivi previsti, ed assicurato da apposita pompa che aspira, condensa e scarica i vapori liberati

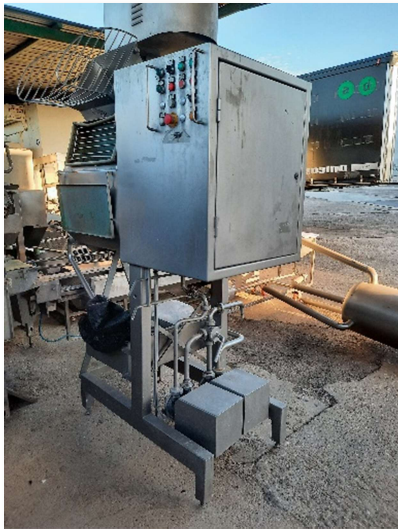
Al momento dell'accesso la macchina era accatastata al di sotto di una tettoia, aperta su tutti i lati, e smontata nei suoi componenti essenziali in maniera tale, comunque, da rendere impossibile la verifica della presenza di tutti i suoi componenti originali.

È stato possibile riscontrare la presenza del solo elemento riportato nella foto accanto.

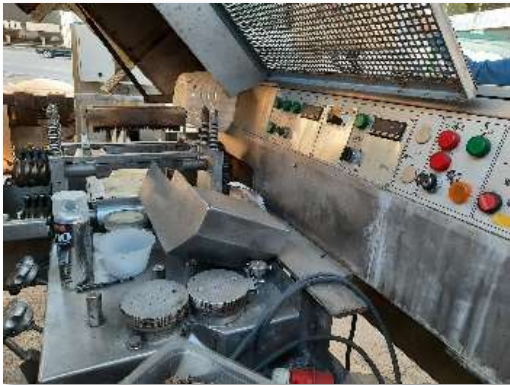
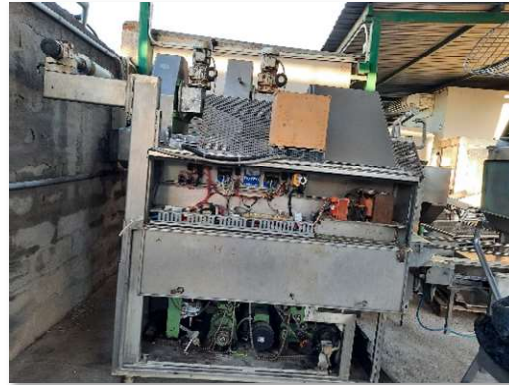
Della macchina resta ben poco e tutto accatastato alla rinfusa sotto la tettoia posta nello spazio esterno a servizio dei capannoni di cui alla p.lla 128 del foglio 25 del Comune di San Paolo di Civitate (adiacente e posta a valle del capannone appartenente alla SAPA) appartenente e in uso a soggetti diversi dalla fallita.

Visto l'attuale stato della apparecchiatura alla stessa non può che attribuirsi un valore commerciale molto basso, anche in considerazione del fatto che a carico del potenziale acquirente ci sarebbe anche il carico ed il trasporto di quello che resta della macchina dall'attuale sito. Lo scrivente ritiene che il suo più **probabile valore di mercato, nello stato e nei luoghi ove si trova possa essere pari a € 500,00**

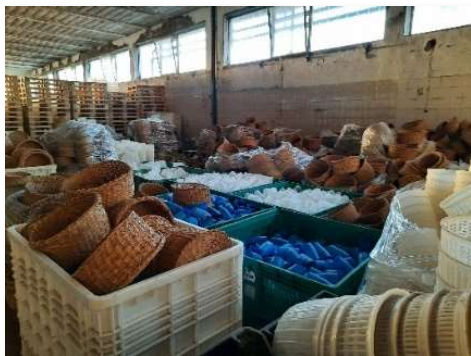
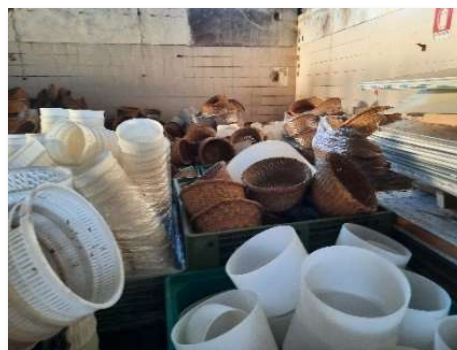
### n. 55 inventario – Stampi di plastica per formaggi.

Fuscelle in polipropilene per formaggi freschi ad uso industriale di varie forme e misure non precisamente riscontrati nella loro entità, che però l'inventario fatto in occasione del concordato preventivo quantifica in:

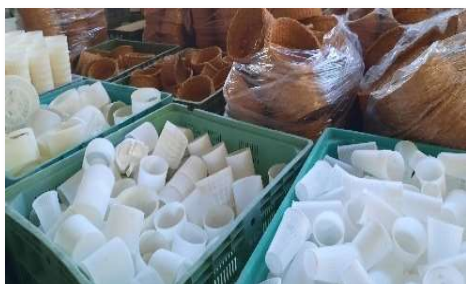
Si mette in evidenza che, stante il prolungato deposito, parte di questo materiale ha perso la sua originaria integrità a causa dell'invecchiamento del materiale plastico.

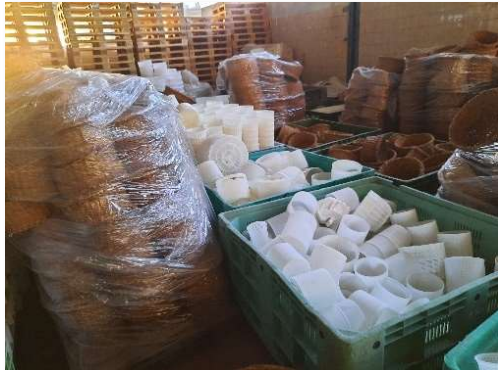
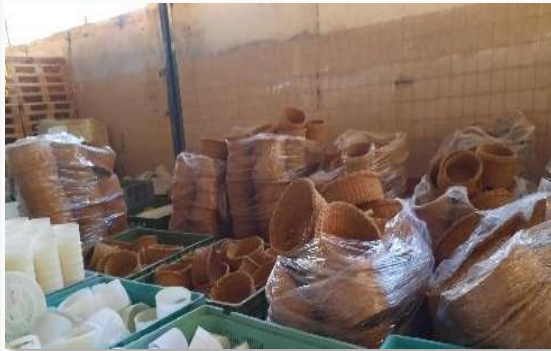
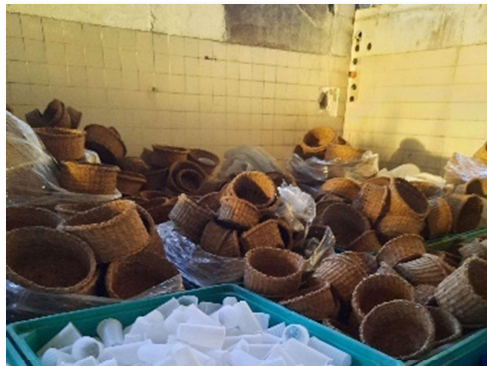
#### nn. 56, 58, 59, 60, 61 62 inventario – Cesti per formaggio canestrato.

Canestri in giunco per formaggio di forma rotonda e di varie dimensioni per la formatura e stagionatura del pecorino. Sono tutti depositati all'interno di parte del capannone di proprietà di [REDACTED] e da quest'ultima concessa in locazione alla [REDACTED] il cui piazzale di servizio riceve accesso da via Orazio 59, e direttamente comunicante col capannone della fallita mediante breve strada interna, rispetto al quale è confinate.

Non precisamente riscontrati nella loro entità. L'inventario fatto in occasione del concordato preventivo specificava che i cesti per formaggio canestrato in giunco erano contenuti in 80 cassoni di plastica rigida, ciascuno contenente 18 raggruppamenti di cesti in giunco dalle misure di 3 - 5 - 7 - 9 e 12 Kg. e per un totale di 7200 forme (1440 x ogni singola forma) e specificatamente:

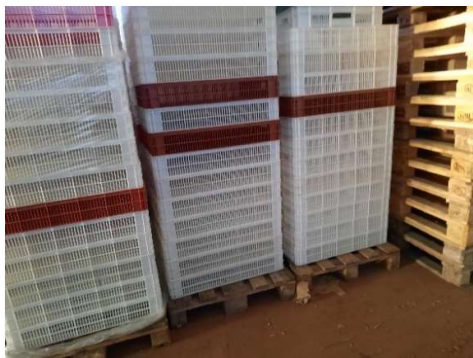
### n. 57 inventario - Casse in plastica per trasporto latte e formaggi.

Casse in plastica rigida per spostamento e stoccaggio temporaneo dei prodotti delicati realizzate per le aziende del settore caseario e lattiero, quali bottiglie di latte fresco panna, burro e yogurt e pezzature varie di formaggi. Molte casse sono ancora impacchettate e sono tutte depositate all'interno di parte del capannone di proprietà di [REDACTED] di cui si è già detto sopra.

Non è stato possibile riscontrare con precisione il numero di casse.

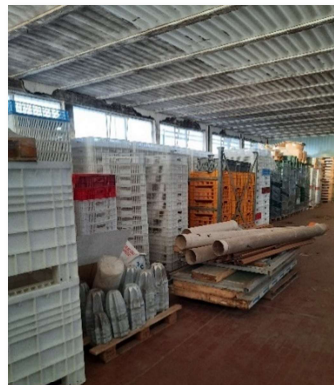
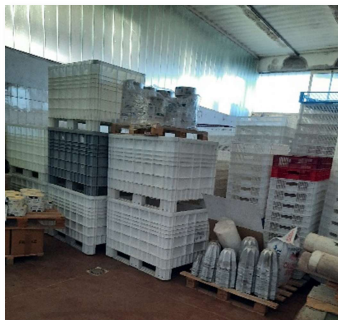
I pezzi residui non sono stati certamente utilizzati e quindi possono ritenersi "nuovi". Però, ai fini estimativi, bisogna comunque considerare che sono stati depositati in un ambiente con umidità non controllata per almeno 7 anni e quindi il potenziale acquirente, al momento dell'acquisto, non conosce con precisione lo stato del materiale e, in caso di difetti, non potrebbe certamente pretendere il cambio della merce.

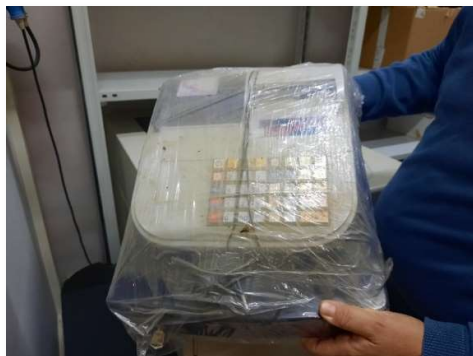
### n. 63 inventario registratore di cassa usato marca EXCECUTIVE

Si tratta di attrezzature informatiche “datate” e specifiche, pertanto, pur se alcune sono ancora funzionanti, hanno un valore commerciale pari a zero in quanto inutilizzabili.

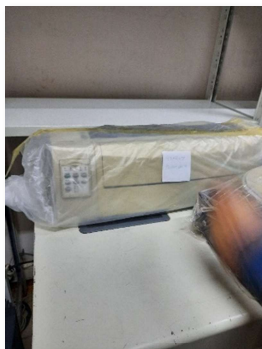
### n. 64 inventario – stampante ad aghi

Stampante marca LEXMARK 2400 from printer ad aghi
