## **TRIBUNALE DI MASSA CARRARA**

Fallimento: **GERINI MARMİ SRL**

**R.F. 14/2019**

# **RELAZIONE C.T.U. DI BENI MOBILI**

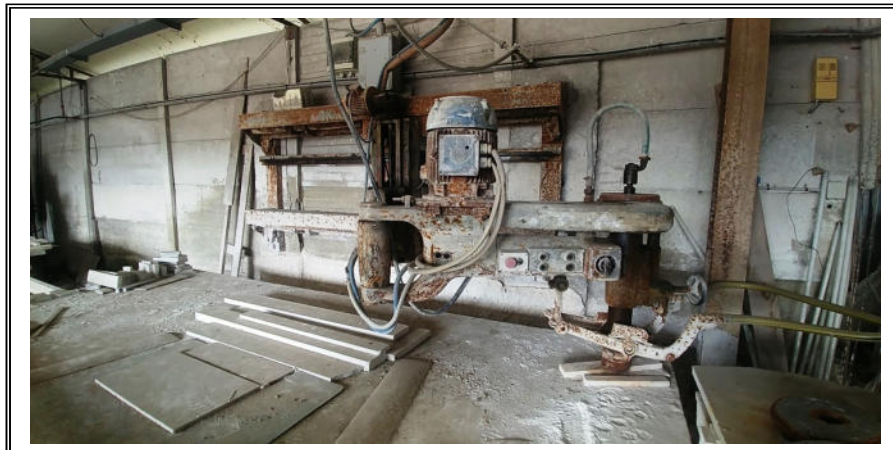
**Foto n. 13**

N. ELENCO	DESCRIZIONE	ALL. FOTO	N. FOTO	STATO ZIONE	MANUTEN-	ANNO COSTR	QUANTITA'	PREZZO UNITARIO DI MERC.	VALORE DI MERCATO	COEFF. RIDUZ.	VALORE IMMEDIETO REALIZZO
2	<p><b>Mannettone a muro</b></p> <p>Marca: Menotti e Gaspare</p> <p>Matricola: 1197</p> <p>Comprensivo di banco di lavoro</p> <p>Il macchinario è obsoleto versa in pessime condizioni non è dotato di targhetta identificativa "CE" in quanto dal numero di matricola e della targhetta identificativa è stato prodotto antecedente alla normativa macchine e "CE".</p> <p>Il complesso, non a norma, non può essere venduto come macchinario per l'utilizzo nella comunità europea, per cui viene stimato il suo valore solo per la rottamazione, considerato lo smontaggio e l'eventuale taglio</p>	2.d	13	Pessimo							
			14	Da rottamare							
							N 1	€ 250	€ 250,00	20% 0,80	€ 200,00
3	<p><b>Fresa a bandiera</b></p> <p>Marca BISSO SNC</p> <p>Tipo SUP 300</p> <p>Matricola n. 357</p> <p>Comprensiva di banco</p> <p>Lo stato di deperimento della macchina non suggeriscono un recupero della stessa.</p> <p>La parte strutturale è ricoperta da fenomeni rugginosi in stato avanzato, le parti elettriche sono compromesse.</p> <p>Il complesso, non a norma, non può essere venduto come macchinario per l'utilizzo nella comunità europea, per cui viene stimato il suo valore solo per la rottamazione, considerato lo smontaggio e l'eventuale taglio.</p>	2.d	15	Pessimo

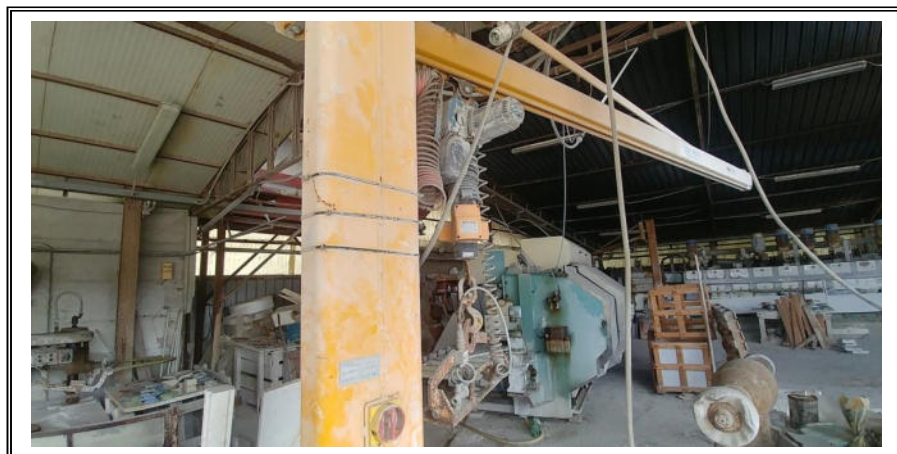
Foto n. 22

N. ELENCO	DESCRIZIONE	ALL. FOTO	N. FOTO	STATO MANUTEN- ZIONE	ANNO COSTR	QUANTITA'	PREZZO UNITARIO DI MERC.	VALORE DI MERCATO	COEFF. RIDUZ.	VALORE IMMEDIATO REALIZZO
5	<b>Gru a bandiera</b> Marca DEMAG Modello: Bandiera KBK Matricola: 54274902 Con pinza elettrica DAL FORNO Portata 125 kg Anno 20009 Macchinario da revisionare	2.f	22 23	Mediocre	2004	N 1	€ 300	€ 300,00	20% 0,80	€ 240,00
6	<b>Gru a bandiera</b> Marca DONATI Con pinza elettrica DAL FORNO Portata 125 kg La struttura presenta estesi fenomeni rugginosi Macchinario da revisionare	2.f	24	Scarso		N 1	€ 100	€ 100,00	20% 0,80	€ 80,00
7	<b>Gru a bandiera</b> Marca DEMAG Con pinza elettrica Portata 125 kg La struttura presenta estesi fenomeni rugginosi Macchinario da revisionare	2.g	25 26	Scarso	1982	N 1	€ 100	€ 100,00	20% 0,80	€ 80,00
8	<b>Gru a bandiera</b> Marca DONATI Con pinza elettrica Portata 200 kg La struttura presenta estesi fenomeni rugginosi Macchinario da revisionare	2.g	27 28	Scarso	1982	N 1	€ 150	€ 150,00	20% 0,80	€ 120,00
